1. 佐賀城下東入口 牛嶋口

3. 牛嶋口の痕跡 -発見された遺構-

4. 橋土台 -絵図との合致-

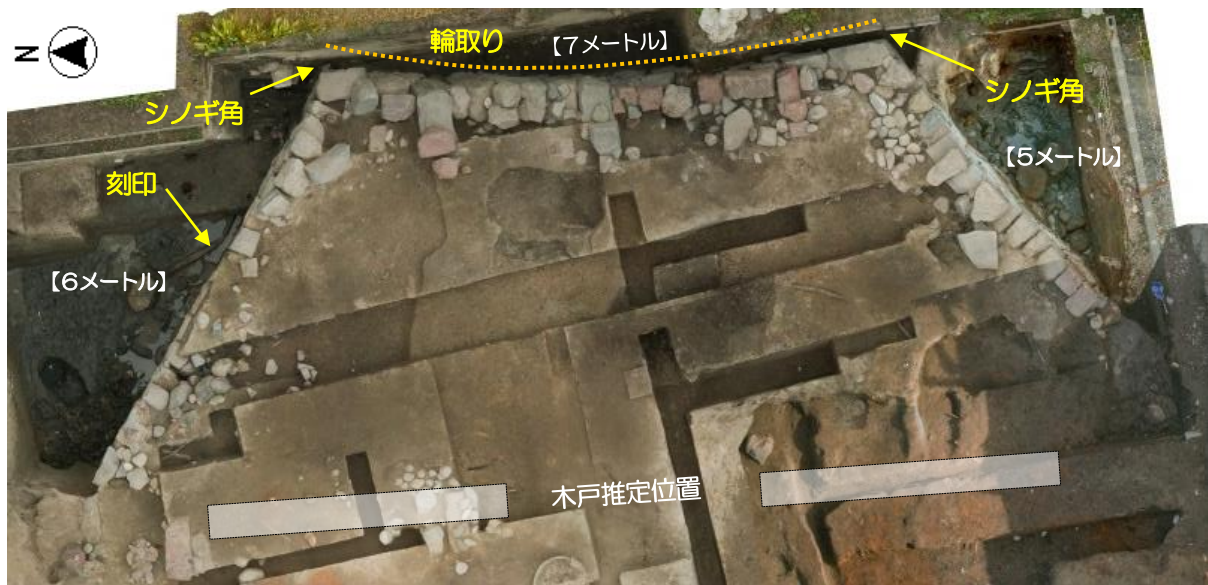
橋土台を上から見た様子

石垣は全体的に丁寧なつくりで、湾曲させて積むことで倒れにくくする「輪取り」や、隅角を鈍角に仕上げる「シノギ角」など、城の石垣に通じる技術が用いられています。また、北面の石垣には、佐賀城の石垣などにも見られる「刻印」が施された積石も確認しました。このことから、この石垣の構築には、城などの石垣を築く技術を継承した集団が係ったことが考えられます。

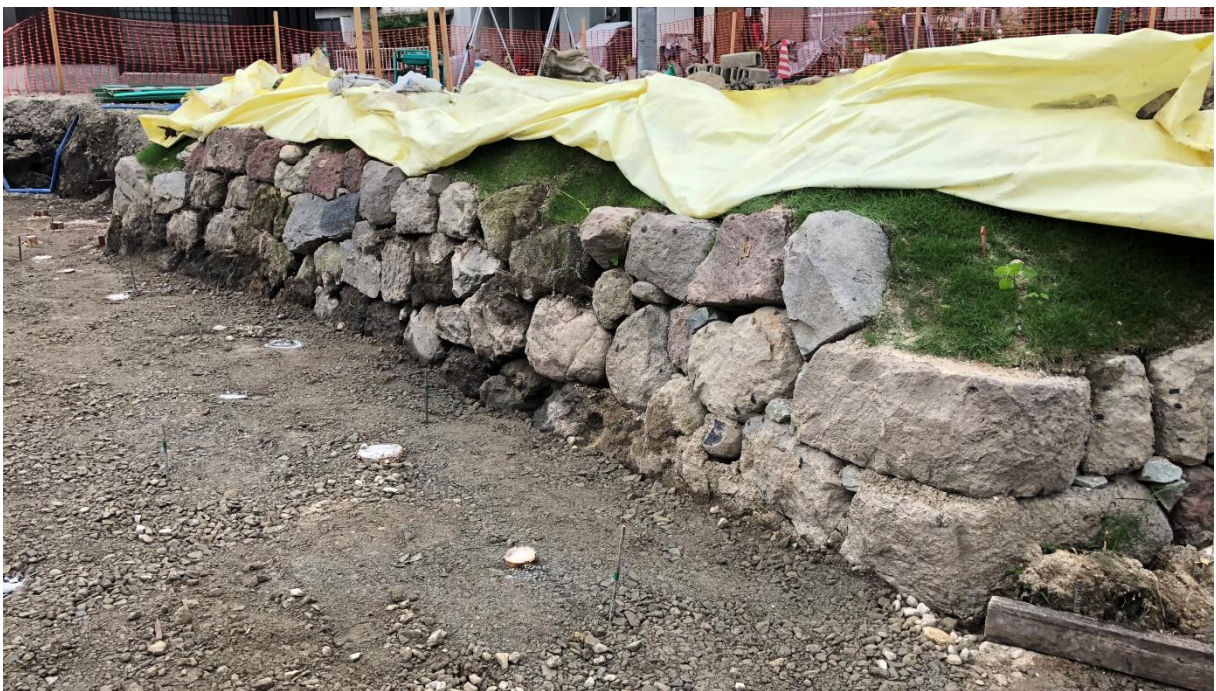
東面石垣 (2018年5月撮影)

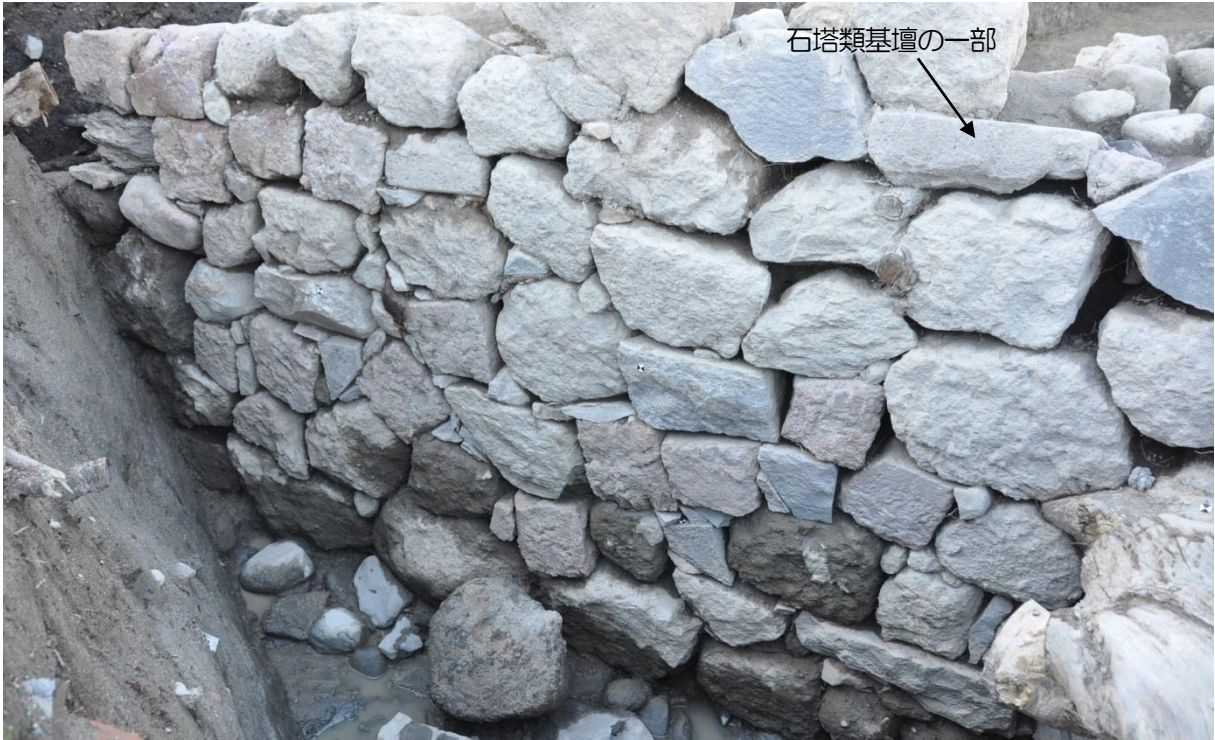
南面石垣 赤石や転用石などが使われている

土台は「牛嶋村絵図」の通り、川側に台形状に張り出す形で造られ、北面約6メートル、東面7メートル、南面約5メートルの3面に石垣が築かれていました。高さは明確ではありませんが、北と南面では7から8段目まで（高さ約2メートル程）、東面で4段目までを確認することが出来ました。この石垣が築かれた時期は、佐賀城の堀護岸にも使われている安山岩質凝灰角礫岩（通称「赤石」）が使われていることなどから西暦1800年前後頃と推定されます。ただ、積まれた石の中には、それより古い時代に加工されたものも含まれていることから、橋が初めて架けられてから長い年月の間に、幾度も修理が行われ、使える石は再利用していたと考えられます。また、別用途で使われていたものの一部を転用するなど、節約の様子がうかがわれる痕跡も残されています。

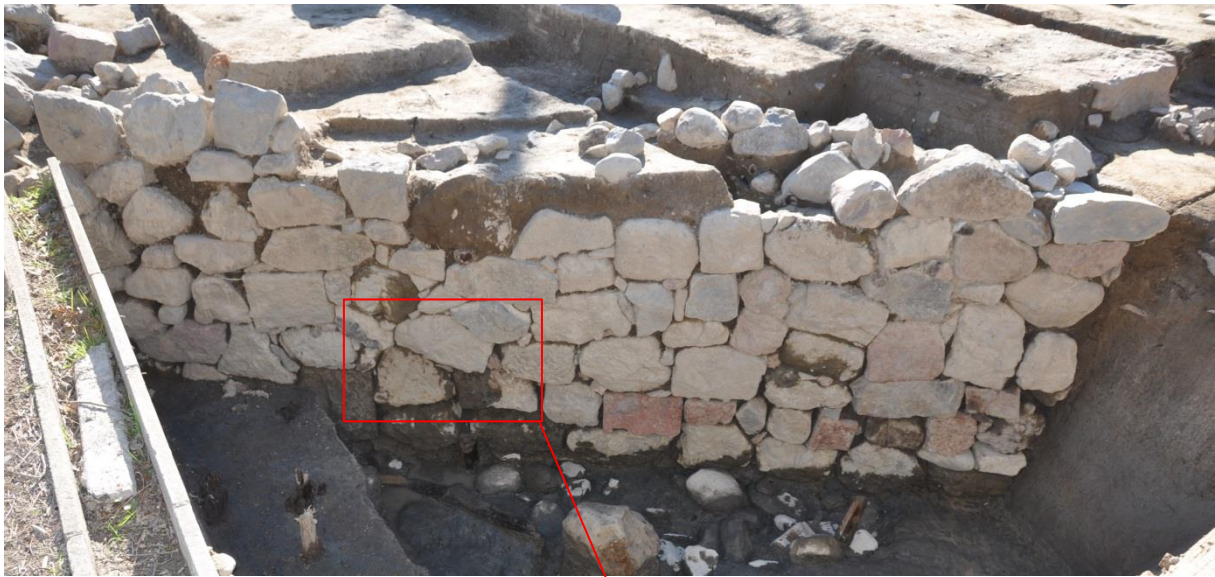
北面石垣

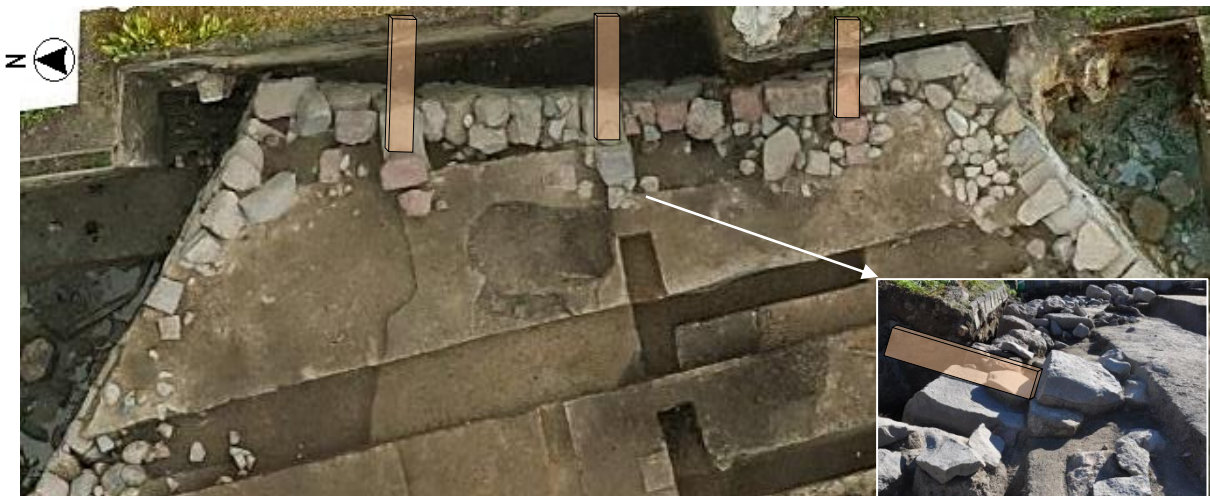
橋土台に設置された枕土台（桁材設置イメージ図）

木橋の骨組みは、敷板の下に縦方向の桁材、それを支えるための横方向の桁材を一定間隔で配し、その下に橋脚が立つ構造になりますが、土台の先端部分で桁材を支えたと考えられる「枕土台」の石組みを確認することができました。この「枕土台」は2.5メートル程の間隔で3箇所配置されていますが、いずれも川側にあたる先端が上向きの角度に設置されています。そのためその上に乗せた桁材も弧を描くように上向きに延びることになることから、橋の形は「太鼓橋」の可能性が高くなりました。

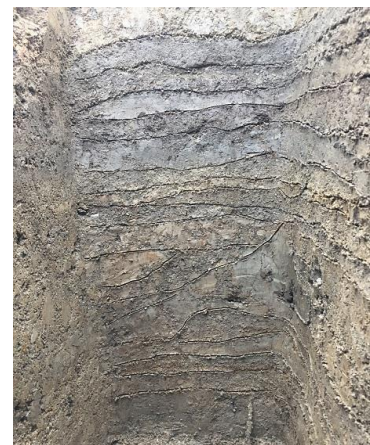
砂と粘土を突き固めた街道の基盤

土塁は削られてしまい痕跡を留めていませんが、発掘調査によって土塁と街道の境に築かれていた溝と柵の一部と考えられる柱穴を確認することが出来ました。また、街道にあたる部分の地盤は、砂と粘土を細かく互層につき固められ、その厚さは1メートルほどを測ります。人や荷車などが往来するだけのためには必要以上に強固な整地がされています。ここまでの理由は何か？この場所に対する佐賀藩の特別な意識がうかがわれます。

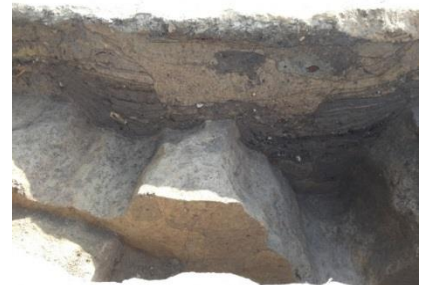
街道と土塁の間に掘られた溝の一部
